Fractura por fatiga de un tallo de revisión femoral modular cónico estriado de fijación distal

Presentación de caso

*Centro de Cadera, Hospital Italiano de Buenos Aires

**Dartmouth Biomedical Engineering Center for Orthopaedics, Thayer School of Engineering,
Dartmouth College, Hanover, NH, EE.UU.

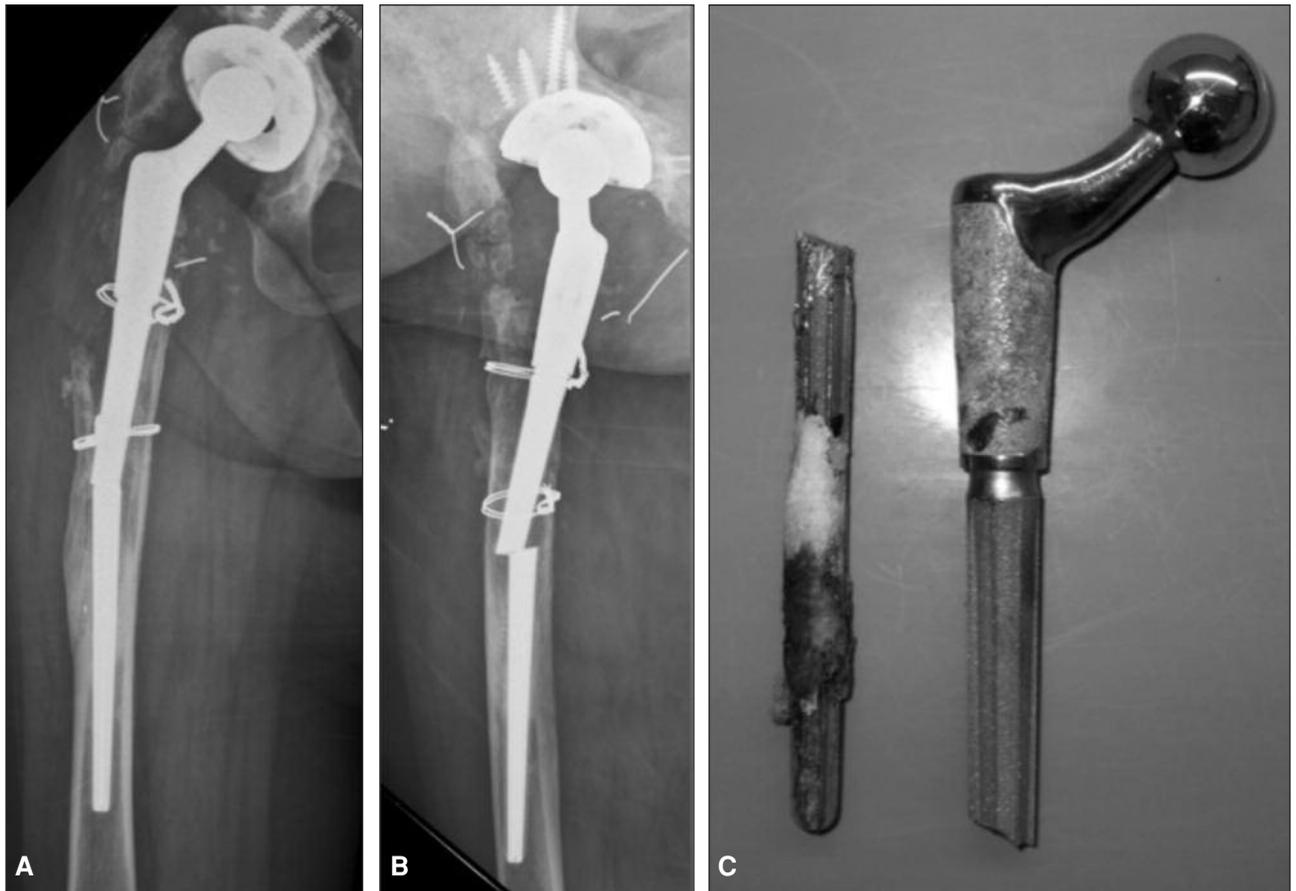
Luego de 2 cirugías en su cadera derecha y 7 operaciones en la izquierda, una paciente obesa, activa de 66 años (163 cm, 74 kg, índice de masa corporal 27,9) fue operada por aflojamiento aséptico de la cadera derecha. De acuerdo con la clasificación de la Endoklinik, la paciente tenía un defecto femoral grado IV.¹ Luego de la colocación de un componente acetabular no cementado, se implantó un tallo no cementado de revisión modular cónico, estriado de fijación distal, de 14 mm de diámetro y 175 mm de longitud, Restoration Modular (Stryker Howmedica Osteonics®, Rutherford, NJ, EE.UU.) a través de un abordaje posterolateral. Los cultivos y el análisis anatomopatológico diferidos fueron negativos para infección. El protocolo de rehabilitación consistió en carga mínima del 10% del peso corporal en el lado operado durante 45 días. A partir de ese momento, la paciente caminó con un bastón hasta los 90 días posoperatorios. A los 29,5 meses de la última cirugía, la paciente sintió un dolor agudo en su cadera derecha y concurrió con impotencia funcional al Departamento de Urgencias. Las radiografías mostraron la fractura del tallo femoral no cementado (Fig. 1).

Figura 1. Radiografía de frente (A) y de perfil (B) de la cadera derecha. Se observa fractura del tallo femoral y falta de soporte óseo de fémur proximal. C. Aspecto del tallo luego de extraerlo.

En esta situación en particular, creemos que la falta de soporte óseo proximal sumada al elevado índice de masa corporal de la paciente pueden haber sido suficientes para poner en riesgo de fractura por fatiga al implante.

A las 48 horas, fue sometida a una cirugía de revisión femoral mediante anestesia epidural hipotensiva y un nuevo abordaje posterolateral. Para extraer el fragmento distal del tallo, se utilizaron trefinas motorizadas.

Se implantó un nuevo tallo de revisión femoral modular, pero cementado, de 15 mm de diámetro (Global Modular Resection System, Stryker Howmedica Osteonics®, Rutherford, NJ, EE.UU.). A los 12 meses posoperatorios, la escala funcional de la paciente, según el puntaje de Merle d'Aubigné y Postel² es de 5 puntos para el dolor, 4 puntos para la movilidad y 4 puntos para la marcha.

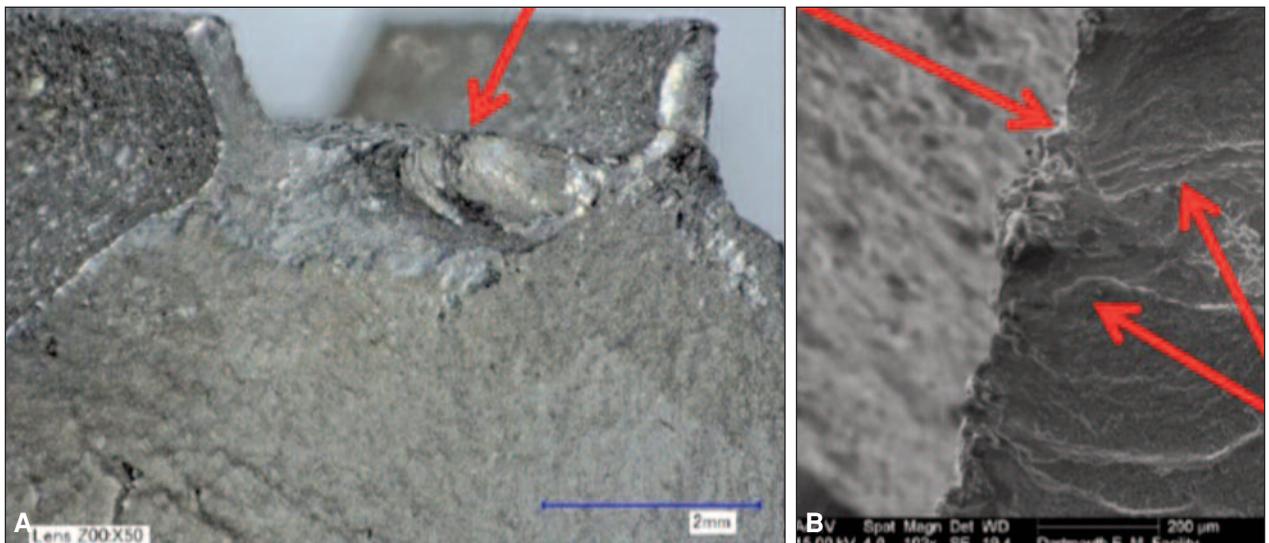
El estudio metalúrgico del tallo se realizó en la Thayer School of Engineering, Dartmouth College, Hanover, NH, EE.UU., utilizando una escala HSS de graduación modificada.³ La superficie del implante evidenciaba corrosión in vivo (grado 2 en las aristas), material orgánico y arrastre de metal ("fretting corrosion"). La superficie inferior y medial del implante de titanio mostraba corrosión. La superficie con recubrimiento poroso poseía movilidad relativa entre el hueso y la camisa proximal, pero no distal. El examen con microscopía electrónica de barrido y óptica reveló las características "marcas de arena" en la superficie de la fractura, originadas en la cara anterior del tallo femoral (Fig. 2A).

Cerca del punto de origen, las marcas de arena se acercaban entre sí, con un centro bien definido. A medida que las marcas progresaban hacia el interior del implante, se iban separando, lo cual confirmó la fractura relativamente rápida bajo condiciones de fatiga del material. Los cambios observados en el núcleo de la fractura sugerían momentos de torsión adicionales a los de tensión y flexión.

El punto inicial de fractura coincidía con el grabado con láser en la cara anterior que identifica el número de serie del implante. La sección transversal del implante se efectuó con una sierra de diamante para permitir la observación de un área no afectada por la fractura, pero sí afectada

Figura 2. A. Región proximal al ápice de la fractura, donde se observa el punto de inicio de la fractura en el borde anterior del tallo y los arcos resultantes de las fracturas ("marcas de arena", flecha). B. Microscopía electrónica de barrido aplicada a la superficie de la fractura (100X), donde se observa el punto de inicio de la fractura. No se detectan imperfecciones que indiquen una zona de concentración de fuerzas (flechas).

Lo más llamativo del análisis metalúrgico fue que el punto de inicio de la fractura coincidió con la marca láser de la cara anterior del tallo. Es realmente inusual identificar un punto de inicio de la fractura en esta región del implante. Con frecuencia, las fracturas por fatiga comienzan en la cara lateral del implante, debido a altas fuerzas de flexión en esta región, como se ha publicado.^{4,5,7,9} Nuestra hipótesis consistió en que el grabado con láser podría crear microfracturas, cambiar la metalurgia o crear áreas de concentración de fuerzas en esa zona del tallo femoral. Nuestros hallazgos sugieren que no se produjeron cambios inducidos por el calor derivado del grabado con láser. La profundidad de este grabado es mínima, con lo cual la concentración de fuerzas no hubiese podido superar más allá que las esquinas de las ranuras en íntimo contacto con el grabado. Sí es posible que hayan existido defectos metalúrgicos que causaran microfracturas o con-

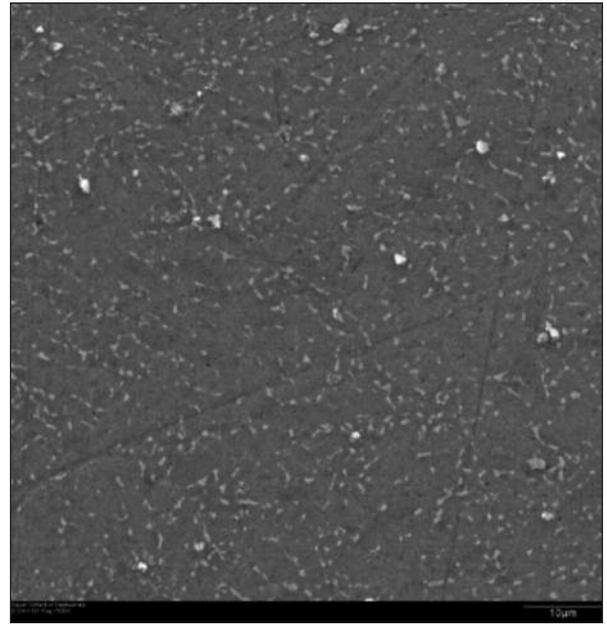
tada por el grabado con láser. La metalurgia, en esta zona, mostró una microestructura de granos muy finos de titanio alfa y beta (Fig. 3). La microestructura fue compatible con Ti6Al4V forjado. No se observaron cambios aparentes en los bordes del implante, inclusive en la vecindad inmediata al grabado con láser.

Figura 3. Microscopía electrónica de barrido en la estructura granulosa cercana al grabado con láser. Se observa metalurgia constante a través de toda la zona, a pesar de la proximidad con el grabado con láser.

centraciones de fuerzas, pero los estudios realizados en el laboratorio no han podido demostrar que el grabado con láser haya estado relacionado con esto.

La creciente popularidad de este tipo de implantes sugiere que se debe tener en cuenta esta importante complicación al decidir una opción terapéutica en la cirugía de revisión. A pesar de no haber hallado evidencia de una relación entre el grabado con láser y la fractura del implante, consideramos que este tipo de grabado en zonas sometidas a altas cargas debería evitarse o suplantarse por otros métodos que no afecten la integridad del titanio. El soporte óseo proximal debe ser considerado en casos de pérdida sustancial de capital óseo femoral proximal.
