# Espaciador de cemento ortopédico como reemplazo de la cúpula radial

GABRIEL A. CLEMBOSKY

*Hospital Británico, Buenos Aires*

## RADIAL HEAD REPLACEMENT USING A CUSTOM-MADE BONE CEMENT SPACER

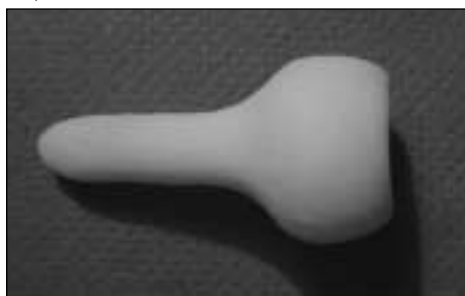
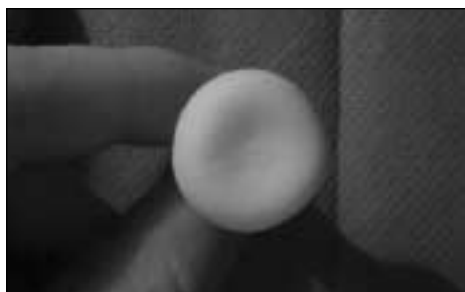
**Figura 1.** Espaciador de cemento ortopédico similar a los utilizados en este trabajo.

El motivo de esta presentación es mostrar nuestra experiencia con el reemplazo de la cúpula radial por un espaciador de cemento ortopédico (metilmetacrilato) en casos en los cuales consideramos que la cúpula del radio necesitaba ser reemplazada (Fig. 1).

El tamaño del espaciador es el más aproximado a la cúpula resecada que es reconstruida en la mesa de instrumentación una vez resecados todos los fragmentos.

Se confeccionan artesanalmente tres o cuatro espaciadores (es el número aproximado que una dosis de cemento posibilita) y se utiliza el más parecido a la cúpula original con un pequeño vástago para su introducción en el canal radial.<sup>11</sup>

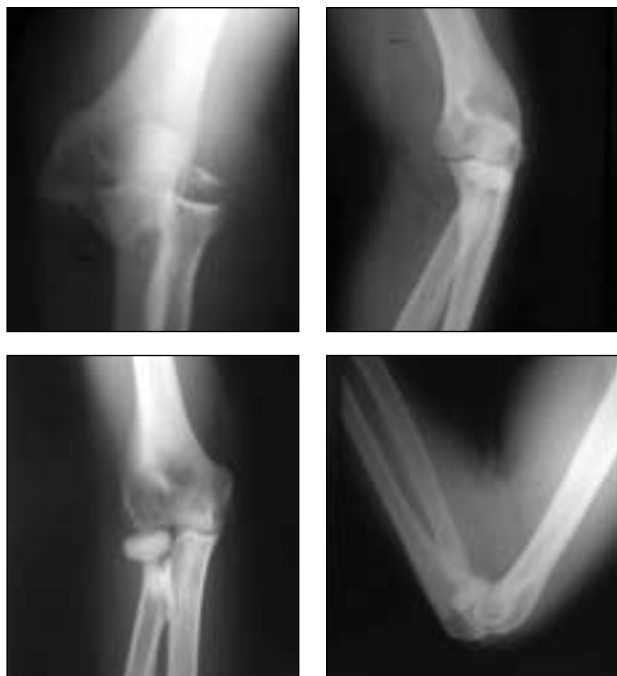
**Figura 2.** Radiografías preoperatorias y posoperatorias (luxofractura Mason IV).

En primer término se trata a un paciente de 24 años (caso 10 de la tabla 2) (Figs. 2 y 3) que sufrió un traumatismo laboral que le produjo una luxofractura Mason IV. Se intentó sin éxito la reducción y osteosíntesis intraoperatoria de la cúpula radial, por lo que se realizó su reemplazo durante el acto quirúrgico. Se efectuó también la reparación del ligamento colateral medial.

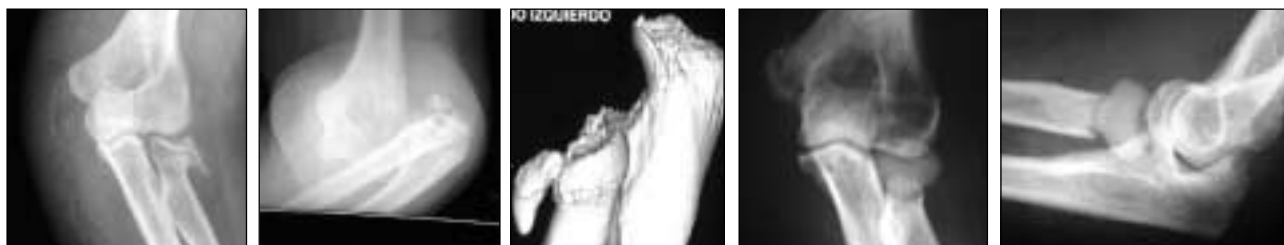
**Figura 4.** Radiografías preoperatorias y posoperatorias (luxofractura Mason IV).

El segundo caso corresponde a una paciente de 70 años (caso 1 de la tabla 2) (Figs. 4 y 5) que a raíz de una caída desde su propia altura en su domicilio sufrió una luxofractura Mason IV. La luxación fue resuelta en un servicio de guardia el día de la lesión. Al llegar a nuestro servicio 3 semanas después, se programó el tratamiento quirúrgico para realizar una cupulectomía, pero la valoración preoperatoria de la lesión ligamentaria asociada fue incorrecta, por lo que durante el acto quirúrgico se decidió el reemplazo de la cúpula más la reparación del ligamento colateral medial.

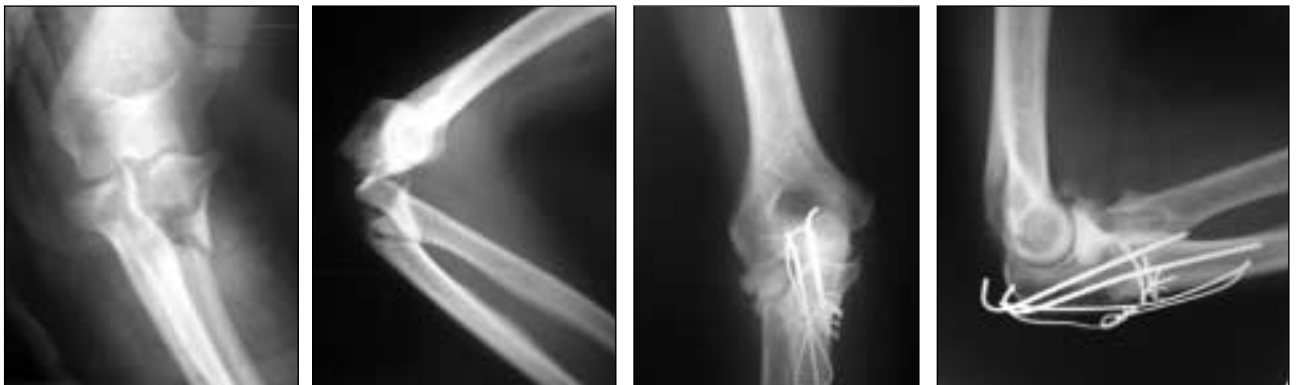
**Figura 6.** Radiografías preoperatorias y posoperatorias (luxofractura de Monteggia expuesta con compromiso del olécranon y la apófisis coronoides con una fractura irreparable de la cúpula radial).

Por último, se trata de un paciente de 45 años (caso 9 de la tabla 2) (Figs. 6 y 7) que sufrió un accidente deportivo durante un partido de fútbol que le provocó una luxofractura de Monteggia expuesta con compromiso del

olécranon y la apófisis coronoides con una fractura irreparable de la cúpula radial. Se realizó este tratamiento quirúrgico durante la urgencia efectuando limpieza quirúrgica, osteosíntesis del cúbito (alambrado absorbetracciones) y reemplazo de la cúpula radial por espaciador de cemento ortopédico.

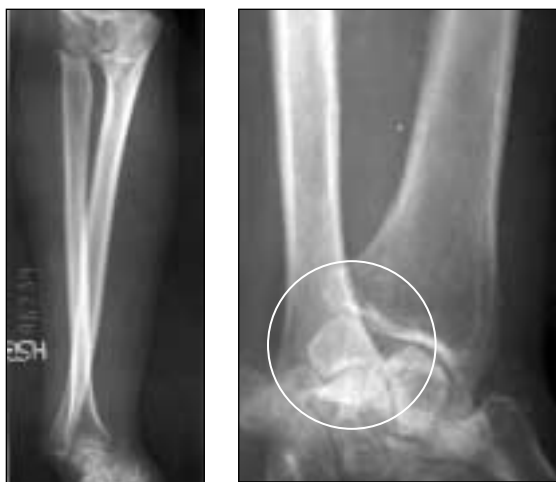
**Figura 8.** Secuela de cupulectomía en una lesión de Essex-Lopresti a los 16 meses de la cirugía. Se observa migración proximal del radio y cúbito *plus* que provoca el bloque completo de la pronosupinación.

Estudios realizados por Luciano Poitevin en nuestro medio llegaron a conclusiones similares<sup>15</sup> (Fig. 8).
