PRESENTACIÓN DE CASOS

Ruptura y aflojamiento de cotilos no cementados

Hospital "J. M. Ramos Mejía", Buenos Aires

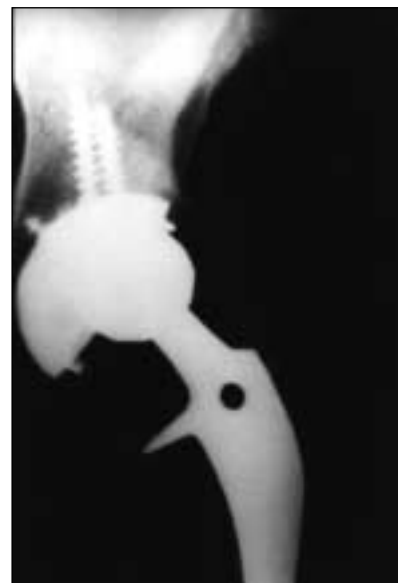
Caso clínico 1. Una mujer de 75 años sometida a una artroplastia híbrida con ctilo HGII de la cadera derecha el 20 de junio de 1995, concurre en abril de 2001 con sensación de molienda (*grinding*)²⁴ en la cadera operada. Las radiografías (Fig. 1) muestran una imagen excéntrica de la cabeza protésica, con cambio posicional del componente metálico y osteolisis en las tres áreas de Lee-Charnley. Son visibles tres pequeños fragmentos metálicos en continuidad con la prótesis. Se realiza una

Figura 1. Caso 1. Imagen excéntrica de la cabeza simulando desgaste del inserto plástico. Pequeños fragmentos metálicos libres en la proximidad del ctilo HGII.

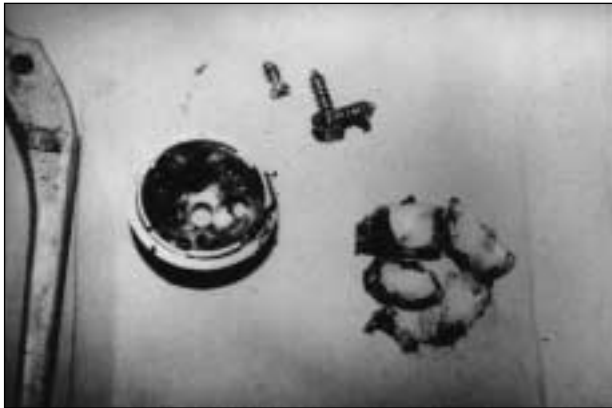
punción articular que resulta positiva para *Staphylococcus aureus* y *Acinetobacter*. Se reopera el 15 de agosto de 2001 encontrándose enorme reacción tisural teñida por metalosis. El inserto plástico estaba quebrado en cinco fragmentos (Fig. 2), la cabeza femoral había determinado usura a nivel del ctilo metálico y la cabeza de los tornillos, se hallaron cinco aletas de fijación rotas en sus cuatro pares maleables. El ctilo evidenciaba signos parciales de oseointegración; su extracción fue simple cuando pudieron retirarse los tornillos, hecho que sí fue dificultoso por el deterioro importante de las cabezas de éstos. El componente femoral fue extraído utilizando técnicas de ultrasonido. Transcurrido un tiempo de tratamiento antibiótico específico y con punciones a distinto nivel negativas pese a un centellograma con Infeccion dudoso se realizó una revisión con prótesis cemen-

Figura 2. Caso 1. Cinco aletas de fijación rotas determinan la pérdida de fijación del inserto. Este está quebrado en varios fragmentos. La cabeza femoral ha determinado la usura del componente metálico y de las cabezas de los tornillos.

tada en noviembre de 2002 con resultado satisfactorio hasta el momento.

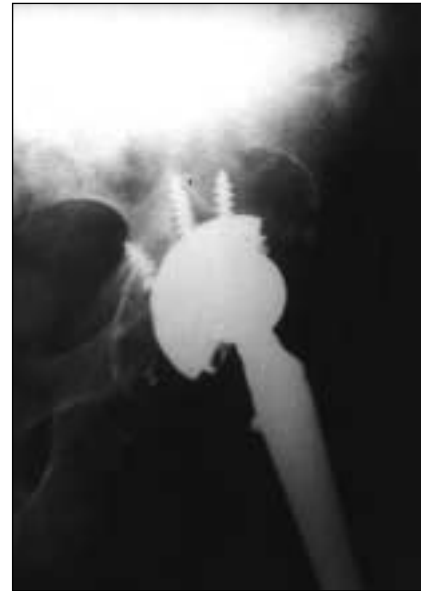
En las radiografías son visibles (Fig. 3) tres púas metálicas en el margen acetabular y en octubre del mismo año se advierte resorción ósea periacetabular con evidente pérdida de fijación vertical del cotilo y un tornillo roto. Se explora en mayo de 2002 (una vez que se halló en condiciones quirúrgicas). Se constata cotilo móvil con el inserto de polietileno luxado, tres aletas de fijación rotas y enorme reacción granulomatosa de color negro (Fig. 4). El informe histopatológico realizado por el Dr. Gallardo dice: "Reacción fibroesclerosa con granuloma gigante celular periprotésico con necrosis y franca metalosis". Se encontró un gran deterioro cavitario que se rellenó con aloinjerto y se cementó una copa de polietileno. La evolución hasta el momento es muy satisfactoria.

Figura 3. Caso 2. Pérdida de fijación del cotilo metálico. Cabeza excéntrica con un tornillo roto. Resorción ósea importante. Se observaron tres púas metálicas periacetabulares.

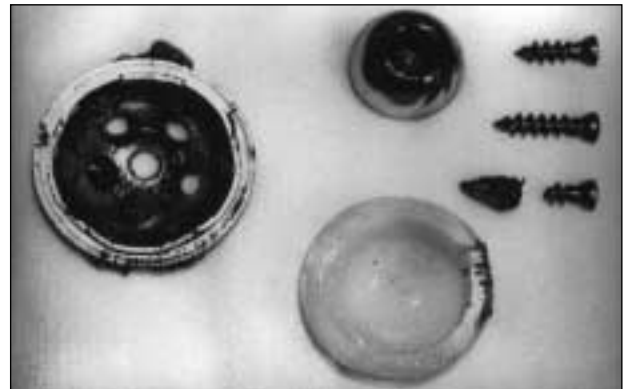
Figura 4. Caso 2. El cotilo HGII tiene tres aletas de fijación quebradas que determinan la pérdida de fijación del inserto. Usura acentuada del componente metálico. Debrido negro agresivo.

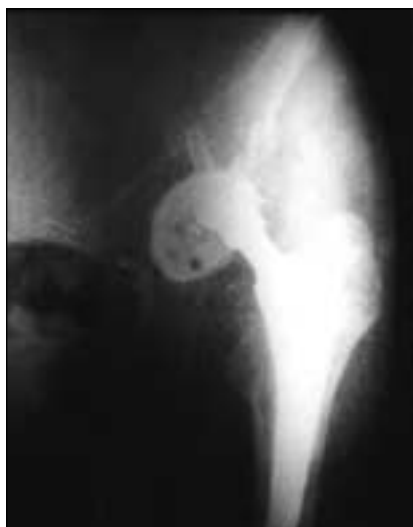
Concurre a principios del 2001 con sensación de "crujido" y roce en la cadera aunque con poco dolor y acortamiento de aproximadamente 1 cm. La radiografía revela posición excéntrica de la cabeza (Fig. 6) y dos púas metálicas libres en la parte superior externa del acetábulo. Se reoperó en julio de 2001 y se encontró importante sinovitis negra, luxación del inserto de polietileno y rotura de los tres cerrojos metálicos (Fig. 7). El metal mostraba su superficie excavada (horadada) por la cabeza protésica y las cabezas de los tornillos se hallaron obturadas y debieron romperse para poder extraer el acetábulo que presentaba signos parciales de oseointegración.

Figura 6. Caso 4. La cabeza ha perdido excentricidad. Se observan dos púas metálicas periacetabulares. Cotilo HGI.

Se colocó un cotilo no cementado y hasta el momento evoluciona asintomático.

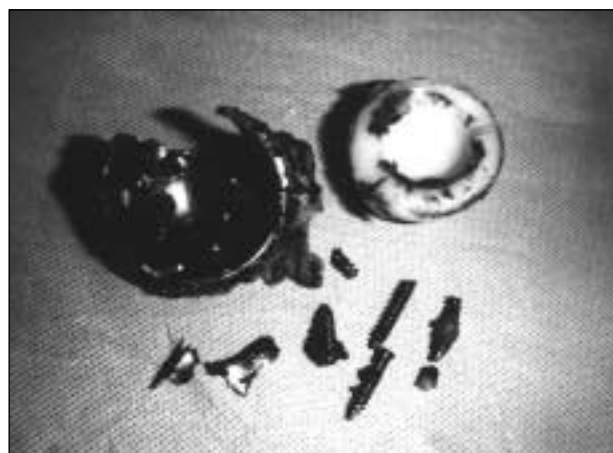
Figura 7. Caso 4. La erosión de la cabeza ha perforado el componente metálico acetabular. Tornillos totalmente obturados. Inserto plástico luxado y con daños estructurales. Enorme reacción granulomatosa teñida de negro.

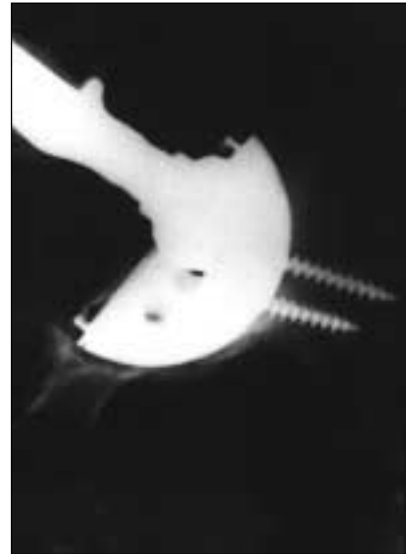
En una radiografía obtenida en 2001 (Fig. 8) se aprecia subluxación de la cabeza metálica y dos púas metálicas. Se reopera ese año y se halla luxación del inserto de polietileno y rotura de dos aletas de fijación (Fig. 9). El

Figura 8. Caso 5. Cabeza femoral subluxada simulando desgaste del polietileno. Se observan dos púas metálicas libres.

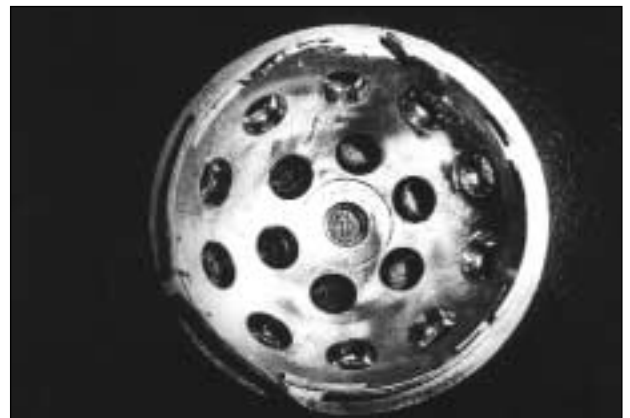
componente metálico no presentaba oseointegración. Se colocó un cotilo no cementado.

Figura 9. Caso 5. El inserto del cotilo HGII se presentaba suelto por la rotura de dos aletas de fijación.
