# Luxación de una prótesis abisagrada de rodilla

## Reporte de un caso

### POSTERIOR DISLOCATION OF A HINGED KNEE PROSTHESIS. CASE REPORT

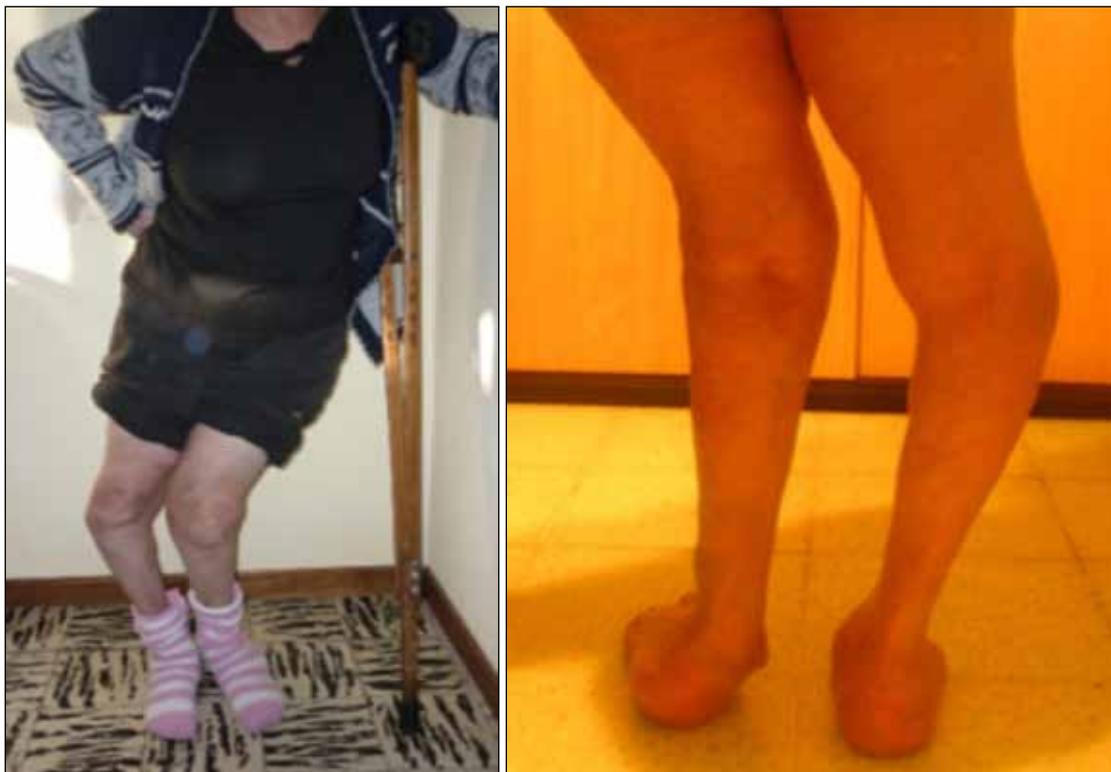
▲ **Figura 1.** Deformidad en ráfaga, con un deseje en valgo en la rodilla derecha y en varo, en la rodilla izquierda, ambas con inestabilidad ligamentaria multidireccional.

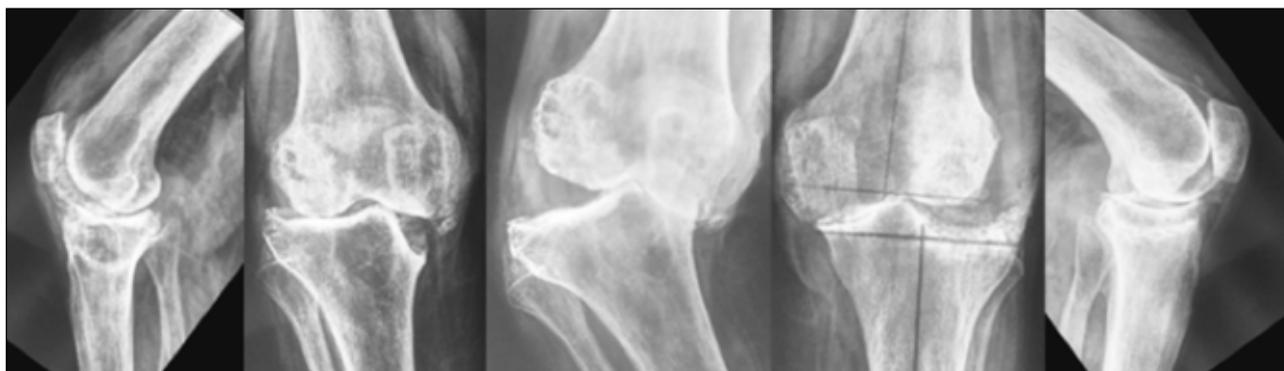
▲ **Figura 2.** Radiografías que muestran genu varo artrósico derecho, con un grave defecto óseo en el platillo interno y genu valgo artrósico izquierdo, también asociado a un defecto óseo grave en el platillo externo.

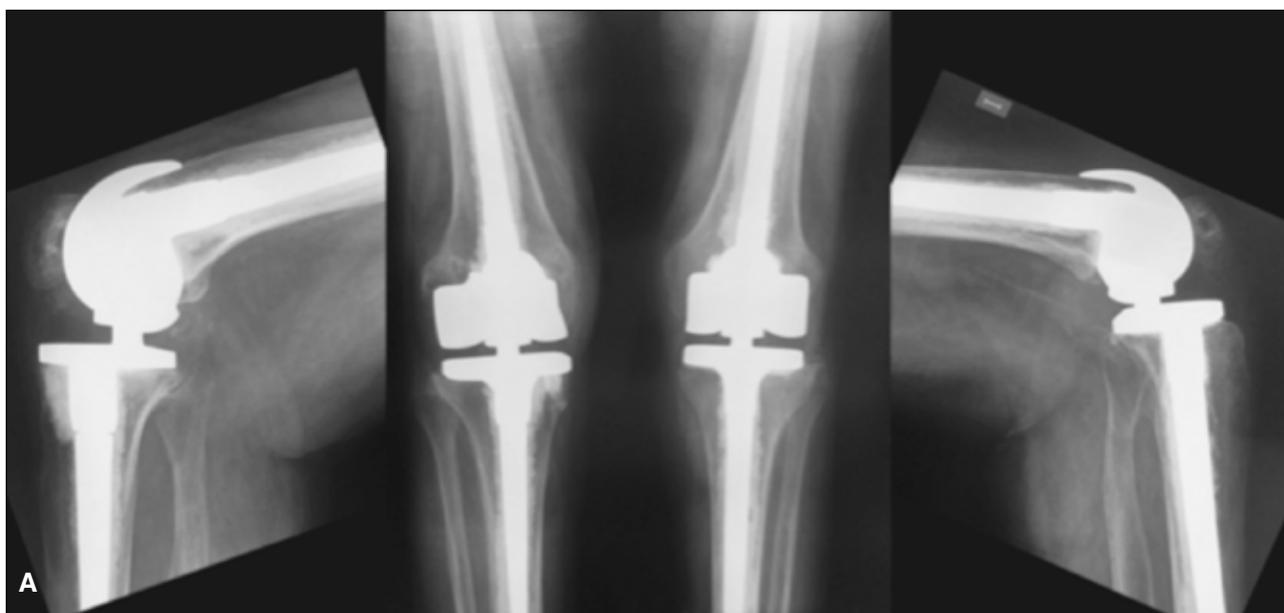
▲ **Figura 3.** A. Radiografías posoperatorias. B. Resultado clínico. C. Imágenes del implante utilizado: prótesis abisagrada rotatoria de tercera generación (Rotax, FII SA®, Saint Just Malmont, Francia).

fue una prótesis abisagrada rotatoria de tercera generación (Rotax, FII SA®, Saint Just Malmont, Francia) (Figura 3). A los dos años y medio de evolución del RTR derecho, consulta por dolor e impotencia funcional de aparición súbita, secundarios a mecanismo de flexión extrema al pasar de sedestación en silla baja a bipedestación. En el examen físico, se constató una rodilla dolorosa, con flexo-extensión activa de 5-100° e inestabilidad en el plano tanto coronal como sagital. En las radiografías, se observan signos compatibles con una luxación protésica de rodilla, sin signos de aflojamiento, ni evidencia de desgaste del polietileno o de fatiga de los componentes (Figura 4). Se intentó efectuar una reducción cerrada bajo anestesia, con resultado fallido, por lo que se llevó a cabo una revisión del RTR, donde se observó la rotura del buje de polietileno del componente femoral de la bisagra (Figura 5). Debido a la baja demanda de la paciente, se procedió a realizar la reducción abierta sin recambio protésico.

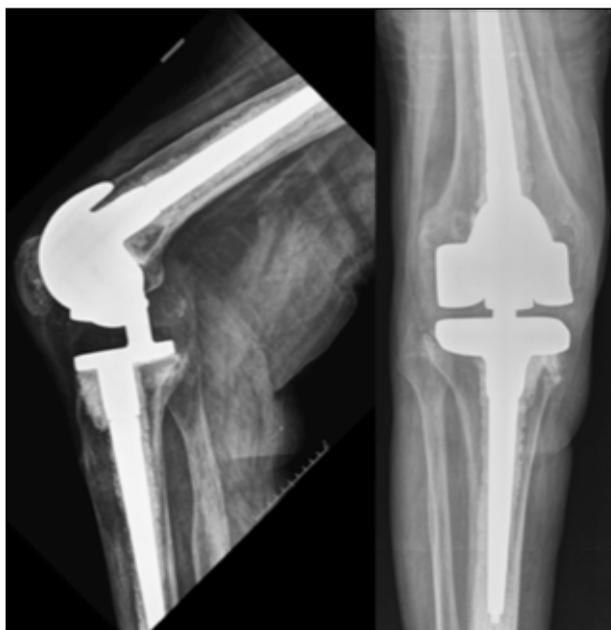
▲ **Figura 4.** Radiografía que muestra una luxación protésica posterior de rodilla.

En el acto quirúrgico, se constató una estabilidad articular entre los 0° y 90° de flexo-extensión y una subluxación a partir de los 100° de flexión. Se indicó la utilización de una férula inguinomaleolar durante tres semanas y luego pasar a una férula articulada con movilidad de 0° a 70°. Al tercer mes, volvió a sufrir un episodio de luxación, que se logró reducir de forma cerrada. Consecuentemente con esta evolución, se le propuso efectuar una revisión con recambio del buje de polietileno, la paciente se negó a la cirugía, porque, a pesar de esto, marchando con un inmovilizador de rodilla tenía una marcha estable e indolora.

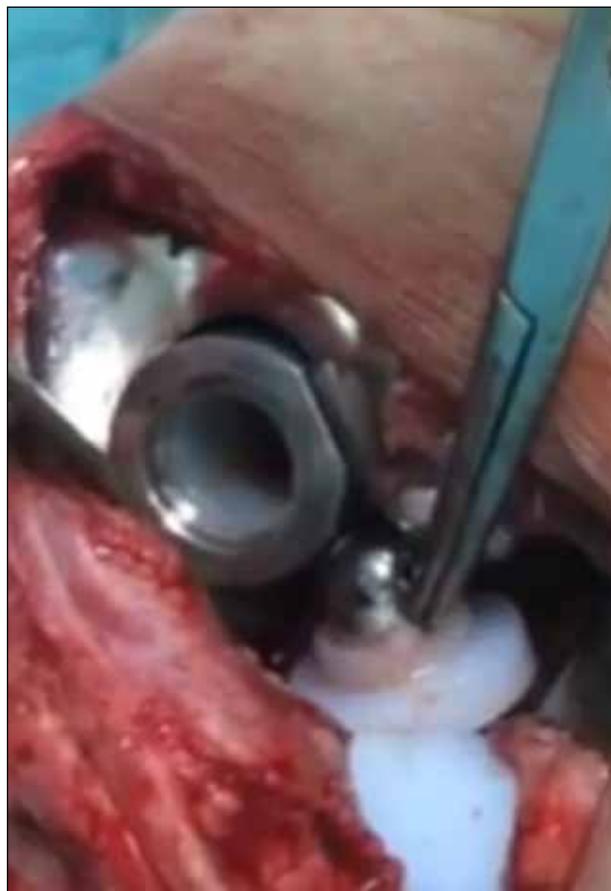
▲ **Figura 5.** Imagen intraoperatoria. Se observa la rotura del buje de polietileno del componente femoral de la bisagra.

En algunas prótesis, como la Rotax utilizada en nuestra paciente, el dispositivo de ensamble entre los dos componentes permite una distracción durante la flexión y la extensión, la cual es limitada por la tensión de partes blandas, sin poseer mecanismo de captura alguno.<sup>1</sup> En nuestro caso, la complicación fue interpretada inicialmente como una luxación por un desacople tibiofemoral por distracción, en una paciente reumática, tratada con corticoides, con mala calidad de partes blandas. Sin embargo, al realizar la exploración quirúrgica, se observó la ruptura del buje de polietileno, lo que favoreció la luxación por dis-

tracción, pues disminuyó la superficie de trabajo efectiva entre el poste metálico y el buje de polietileno. Al tratarse de una paciente de muy baja demanda, optamos por realizar solo la reducción, constatando una estabilidad hasta de 90° de flexión. Ante el nuevo episodio de inestabilidad, se propuso una revisión con recambio del componente de polietileno roto. La paciente conforme con su estado, a pesar de la complicación, rechazó la cirugía. En la actualidad, tras 18 meses de evolución, marcha en el ámbito intradomiciliario con andador e inmovilizador de rodilla.
